Tarkista kondensaattoriesi kunto

Epävakaat tietokone voi olla merkki emolevyn, näyttöohjaimen tai virtalähteen kuolonkouristuksesta. Syynä on usein viallinen kondensaattori.

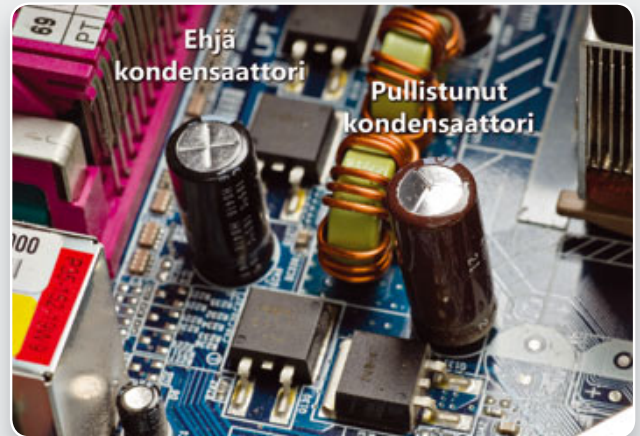
Pääasiallinen syy elkojen vikaantumiseen on niissä käytetty huono elektrolyytti. 2000-luvun alkupuolelta lähtien eräät taiwanilais-tehtaat suolsivat vuosien ajan markkinoille viallista elektrolyyttiä. Tämä kemikaali päätyi kymmenien komponenttivalmistajien alumiinikuorisiin elkoihin.

Ongelman ydin on vesiliuokoisesta elektrolyytistä puuttuva vakauttava ainesosa, joka estää veden hajoamisen vedeksi ja hapeksi. Sähkövirran kulkiessa elkon läpi sen sisälle alkaa muodostua vetyä. Paineen kasvaessa kondensaattori alkaa pullistua ja saattaa vuotaa. Pahimmassa tapauksessa se voi jopa räjähtää.

Ehjän elektrolyyttikondensaattorin (vasemmalla) hattu on täysin suora, ja komponentti istuu ryhdikkäästi piirikortilla. Kondensaattorin alusta ja ympäristö on puhdas. Eräs varma merkki vioittumisesta on kondensaattorin hatun pullistuminen (oikealla).

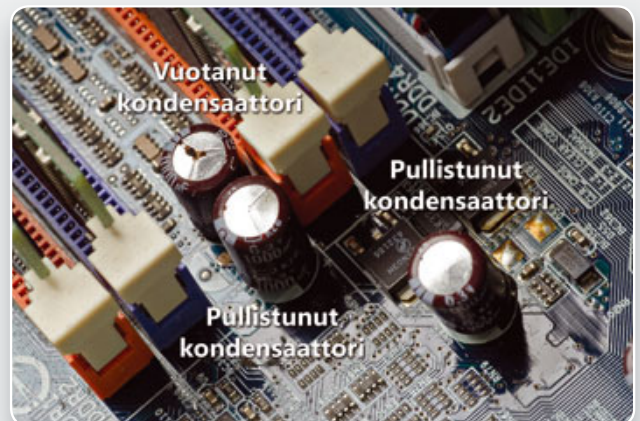
Tässä kuvassa alempien kahden kondensaattorin viallisuus näkyy hyvin hatun pullistumasta. Ylempänä vasemmalla olevalle elkolle on jo käynyt huonommin; komponentti on itkenyt pienen määrän elektrolyyttiä hatun saumoista.
